## Sanierungsarbeiten am Grabmal Fam. Christiansen abgeschlossen

- Entwurf:** Karl Friedrich Schinkel (1781-1841), klassizistische Grabkapelle,  
**Hersteller:** Königlich Preuß. Eisengießerei zu Berlin.  
**Maße:** Höhe ab OK Podest 5,5 m, Gewicht lt.Unterlagen 7000 kg  
**Standort:** 1829 auf dem Alten Friedhof, Flensburg von Andreas Christiansen, dem Reichen“ als Grabmal der Kaufmannsfamilie Christiansen errichtet. Letztes erhaltenes Original von ehemals 3 Ausführungen.

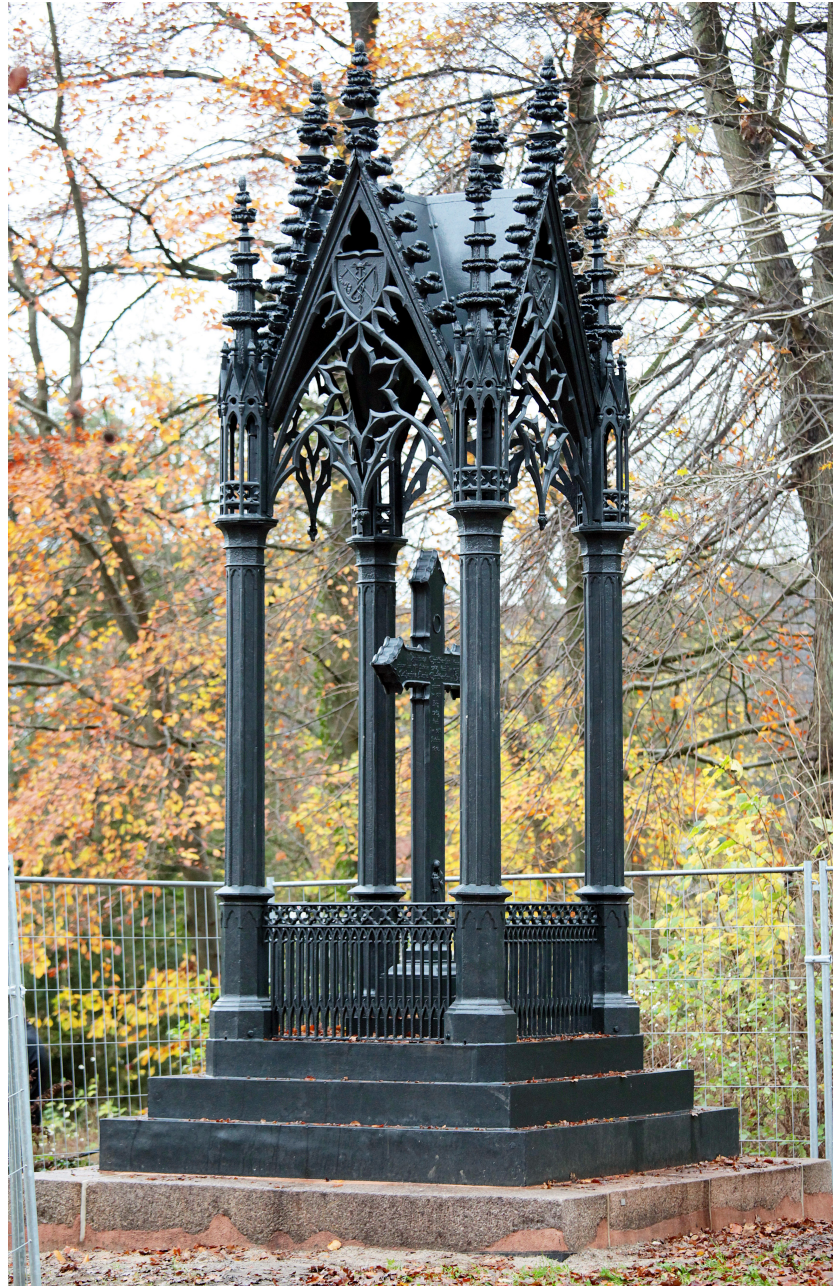
Bild Grabmal Christiansen, Eiko Wenzel Stadt Flensburg, Amt für Denkmalpflege
